# Auditoría documental del proyecto BESS Capella VIII Buenavista

*Evaluación técnica administrativa y de coherencia documental*

| Control del documento | Identificación |
|---|---|
| Código | CS AUD BESS 2026 CapellaVIII 01 |

El objeto es evaluar el proyecto BESS Capella VIII Buenavista del expediente AT24/031. La revisión cruza memoria, cálculos, presupuesto, planos, fichas y documentos de acceso con el anuncio administrativo y el informe urbanístico aportado.

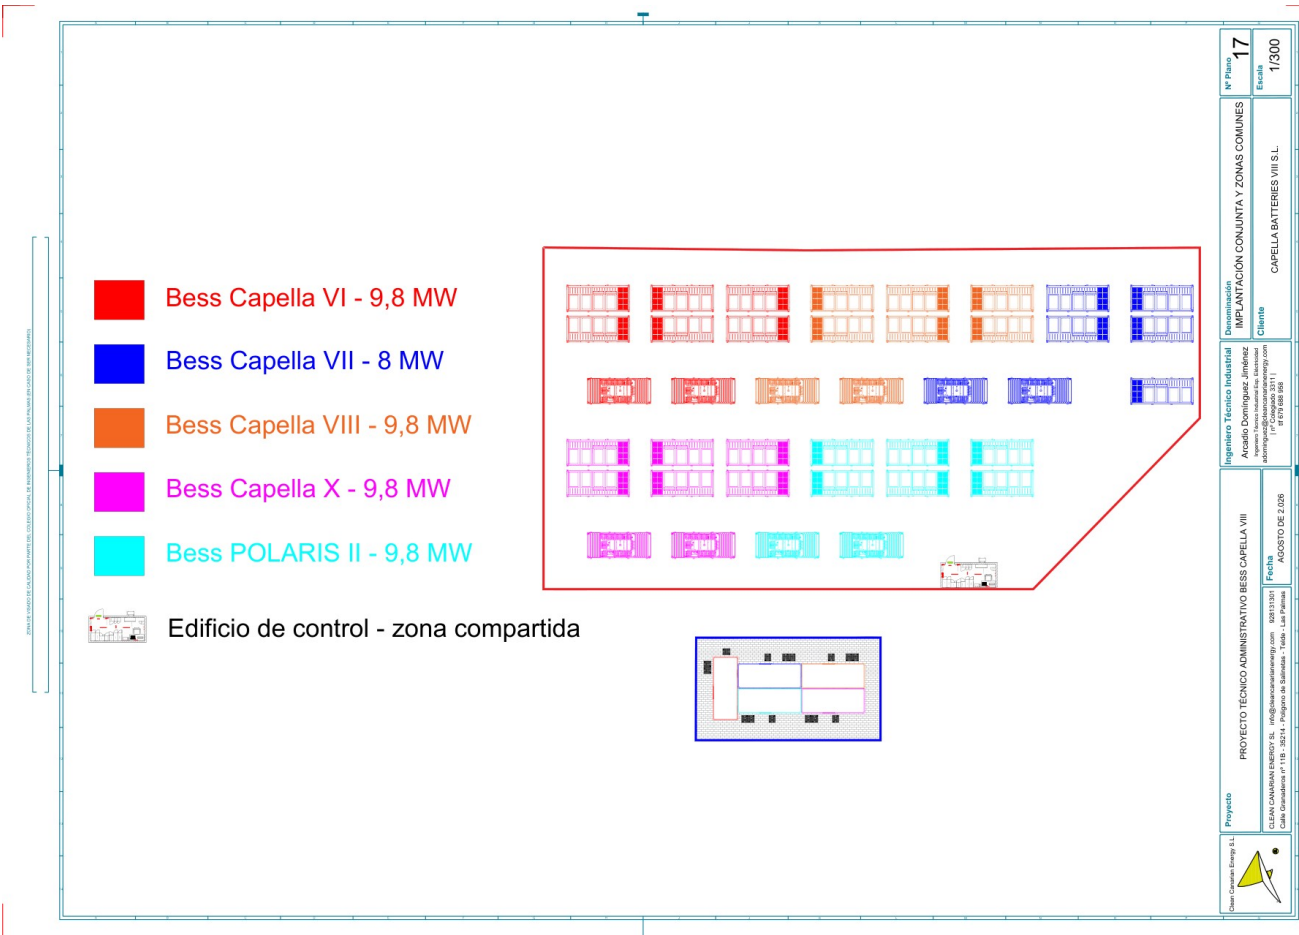
Figura B1 Plano 17 de implantación conjunta y zonas comunes. La leyenda identifica cinco sistemas y un edificio compartido.

Extractos del propio P1. El plano 17 se encuentra en p 485; el plano 44 en p 512. Se reproducen para localizar el alcance conjunto y los ramales, sin modificar su contenido.

**Evidencia:** P1 p 24 menciona un edificio para nueve proyectos futuros. P1 pp 64 a 67 y 181 declaran infraestructura exclusiva. El plano 17, P1 p 485, representa cinco sistemas y un edificio compartido; el plano 44, p 512, dibuja ramales separados.

**Valoración:** Una implantación común puede mantener medidas y circuitos independientes. La contradicción aparece cuando el carácter exclusivo se extiende sin matices a servicios que el propio plano identifica como compartidos. No se puede deducir de ello un único cable común ni un fraccionamiento irregular. La referencia a nueve proyectos requiere aclaración del alcance.

**Subsanación y criterio de cierre:** Delimitar activos exclusivos y compartidos, titularidad, explotación, acceso de terceros, servicios auxiliares, mantenimiento y emergencias. Corregir la referencia a nueve proyectos o aportar el desarrollo completo.

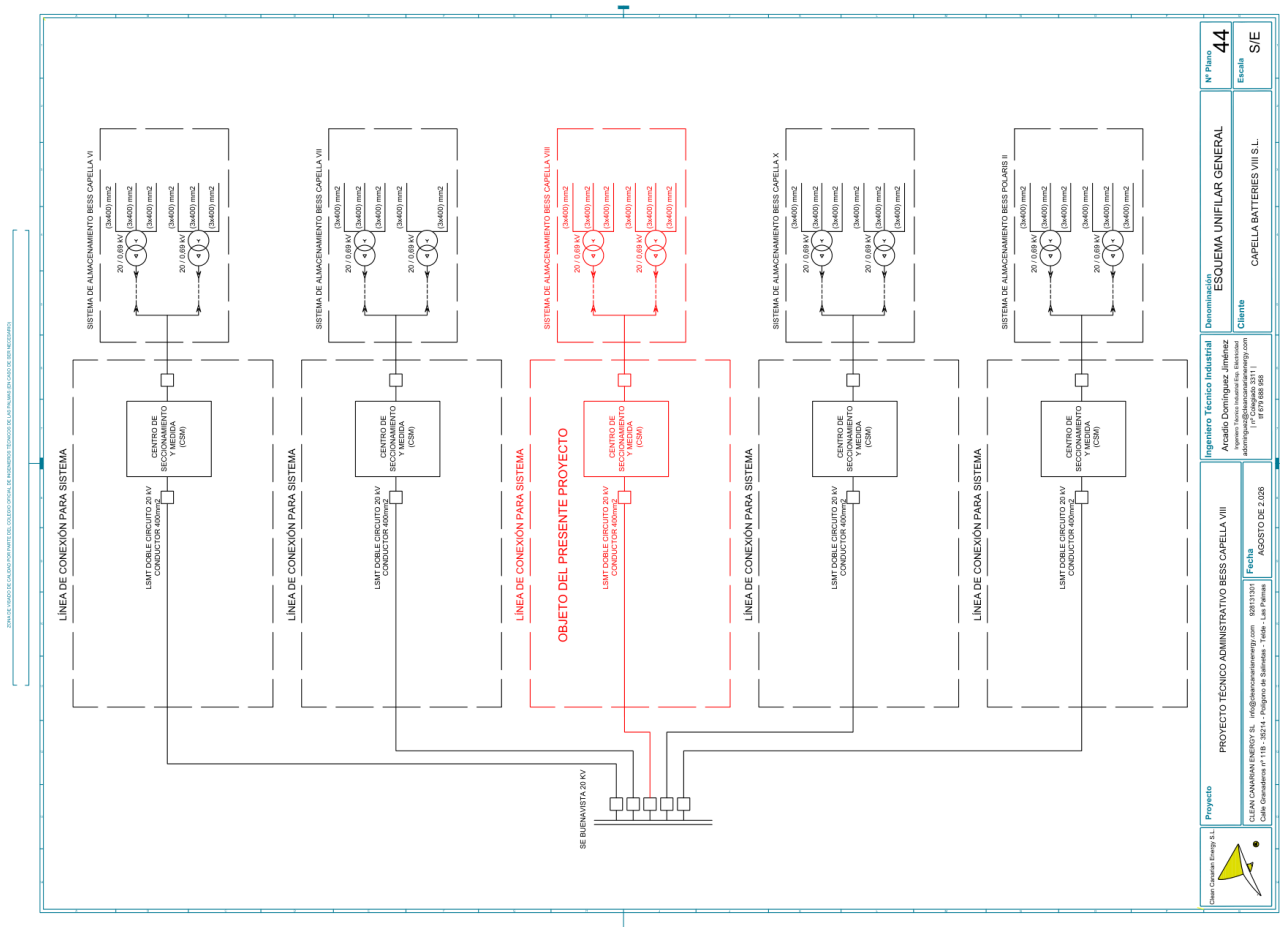
Figura B2 Plano 44 de esquema unifilar general. Representa ramales hacia Buenavista. Sus rótulos deben conciliarse con los titulares y circuitos definitivos.

P1 p 512. El esquema debe leerse junto con la definición de activos y las condiciones de medida y protección. La representación de ramales separados no elimina la necesidad de definir las zonas y los servicios compartidos.
